ARQUITECTURA TÈCNICA TRABAJO DE FIN DE GRADO

DIAGNOSIS Y PROPUESTA DE REHABILITACIÓN DE CAN TARRAGÓ (LA CARBONERA), ADECUACIÓN DEL USO PARA VIVIENDAS

Projectista/s: LEILA SOLEDAD PEREZ
Director/es: JORDI PASCUAL MO
Convocatòria: febrero 2019

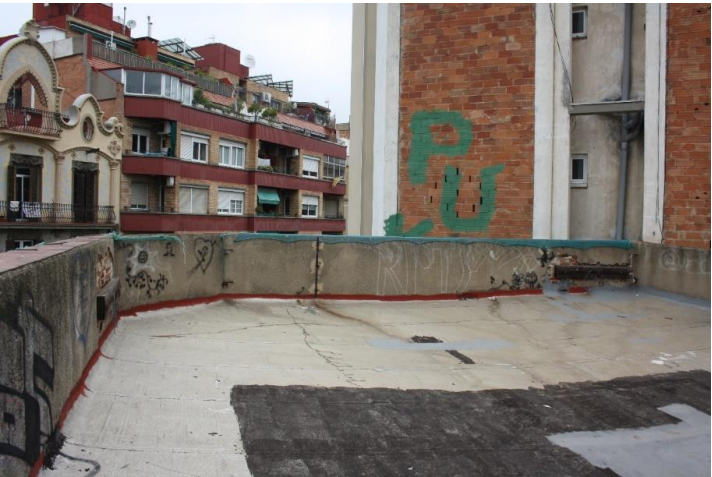
zona muy afectada cubierta, actualmente se hicieron trabajos de sellado de la cubierta para no sufrir más filtraciones

Aprovechando el deterioro de la cubierta haremos una reconstrucción parcial de la cubierta, incluyendo un aislamiento térmico más eficiente, mejorando el comportamiento de la cubierta, con su posterior impermeabilización y protección pesada, conservando la cámara de aire bajo la protección.

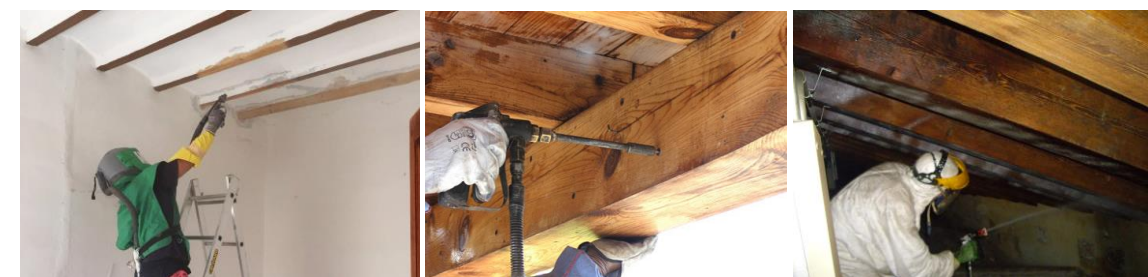
Decapado, perforación y pulverización de geles o resinas, tratamiento de curación y prevención

Refuerzo de la sección de la cabeza de la viga La humedad en la zona de carga de la vigueta de madera ha provocado que se valla debilitando considerablemente la estructura del forjado (planta cuarta). Es por ello que en se evaluará y se procederá a reconstruir la sección del empotramiento de la viga en las paredes o muros mediante el siguiente proceso:

- Apuntalamiento de viguetas
- Eliminar la zona de madera afectada mediante sierra especializada de corte y dejar la vigueta sana. Limpiar la zona de la pared donde reposa la vigueta.
- Practicar perforaciones en la dirección del apoyo, perpendiculares a la cara de canto de la madera.
- Introducir varillas de armadura de fibra de vidrio y colocar encofrado lateral.
- Relleno con resinas y retirar encofrado tras secado.

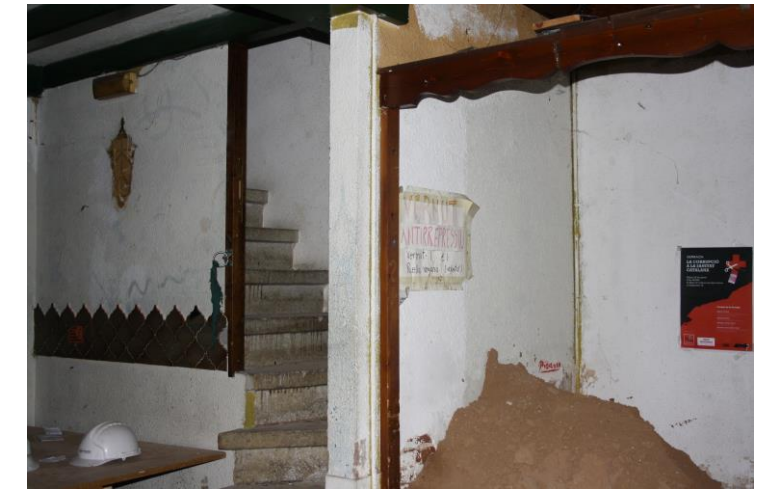
☹️ ESCALERA ALTILLO IZQUIERDO

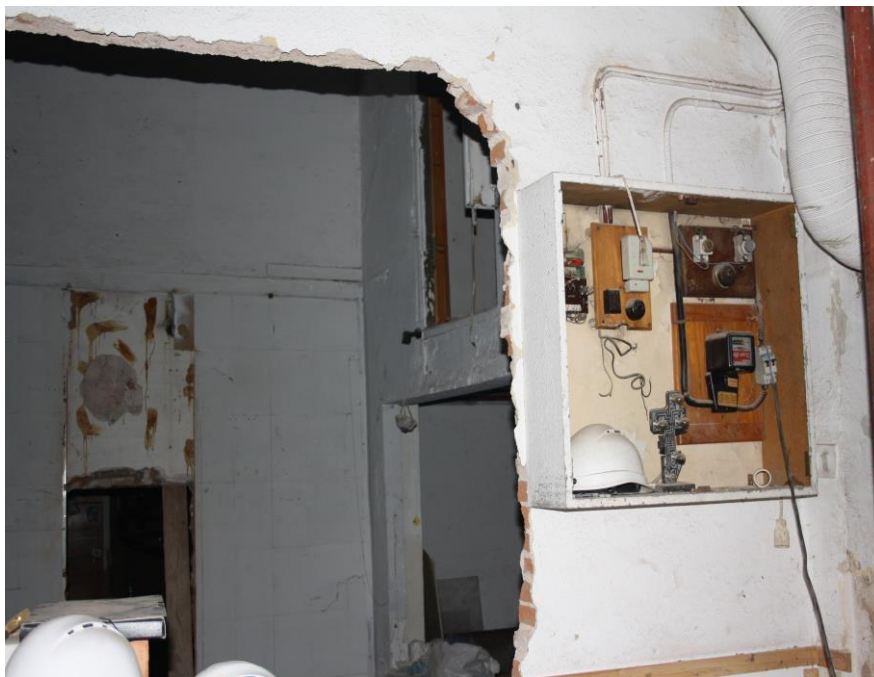
☹️ VISTA ABERTURA COTA-1,50

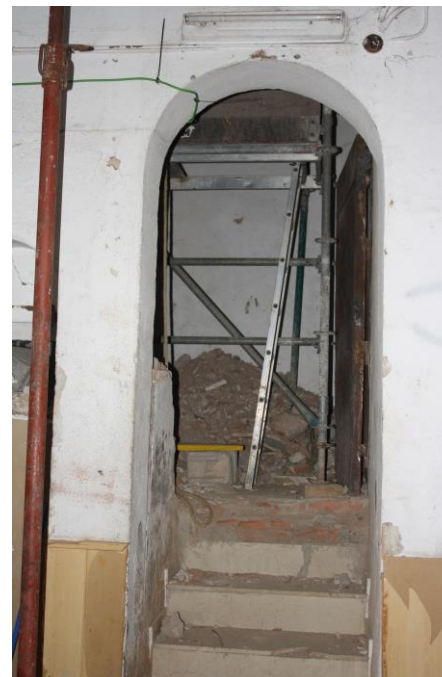
☹️ VISTA CAJA DE ESCALERAS PRINCIPAL

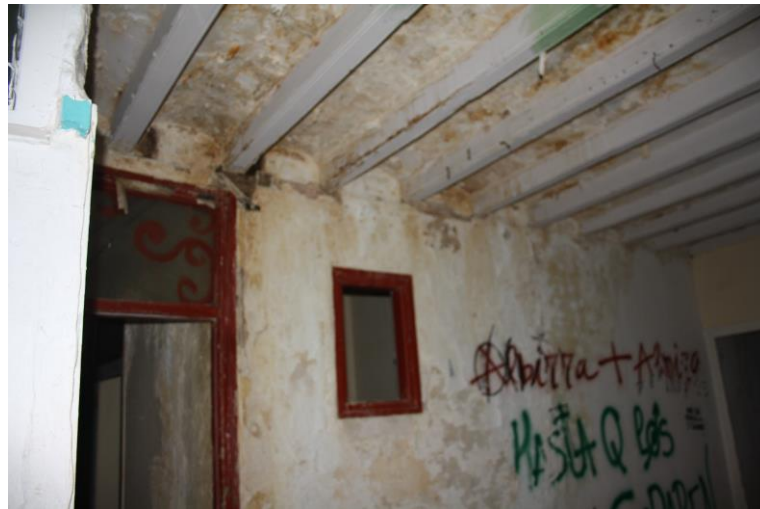
☹️ HUMEDAD MURO CENTRAL PORTANTE PL 4

Patologías encontradas en su mayoría en estas plantas, en la planta tercera la humedad que baja por el forjado y los muros se debe en su mayoría por una prolongada inundación de la planta cuarta, en cambio en la planta cuarta la filtración se debe a defectos de la cubierta por su estado y también por los desagües pluviales que estaban cortados parcialmente dejando de cumplir su función.

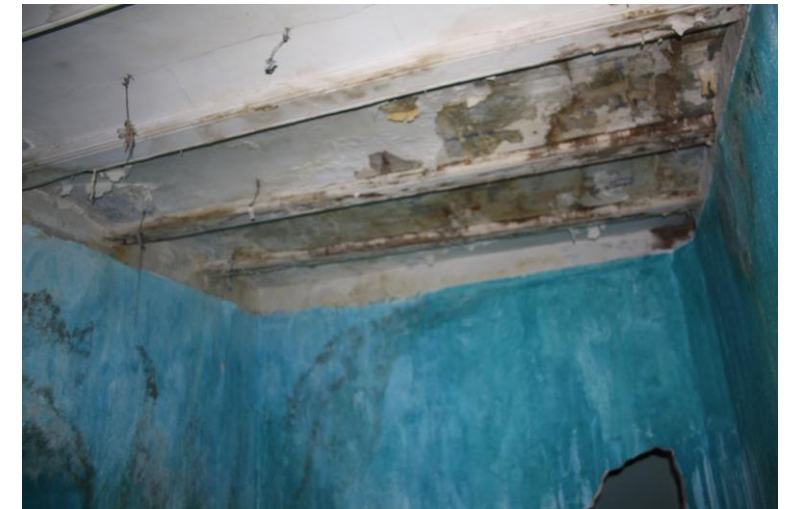
☹️ HUMEDAD POR FILTRACION HABITACION INTERIOR PL 4

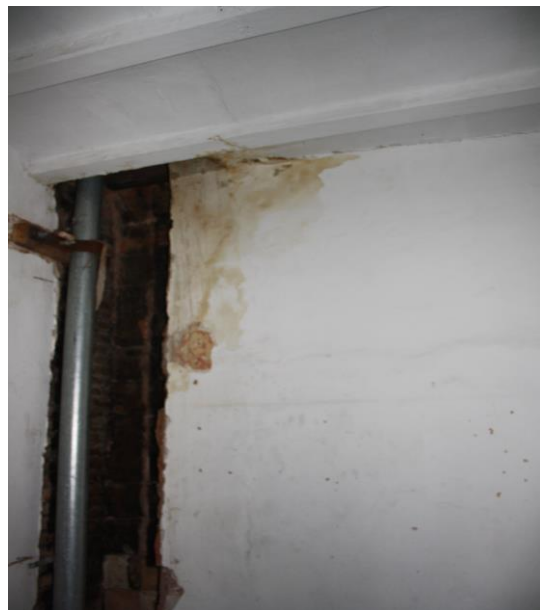
☹️ BAJANTE DE AGUAS PLUVIALES SUSTITUIDO

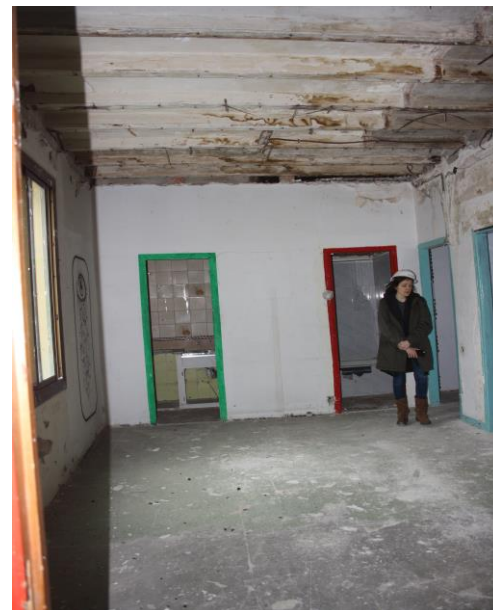
☹️ HABITACION EXTERIOR PL3

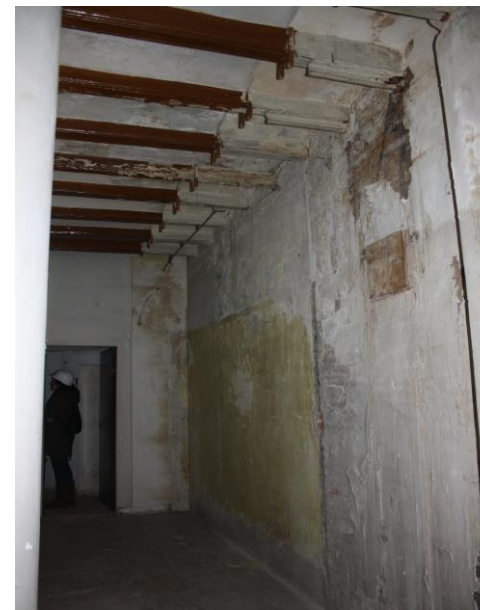
☹️ HABITACION EXTERIOR PL 3

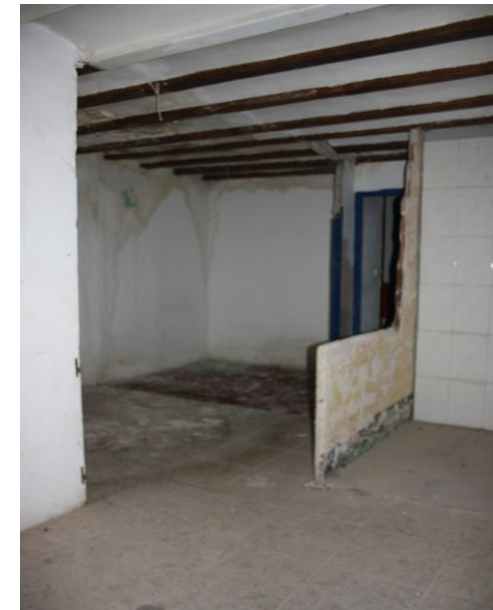
☹️ HABITACION INTERIOR PL3

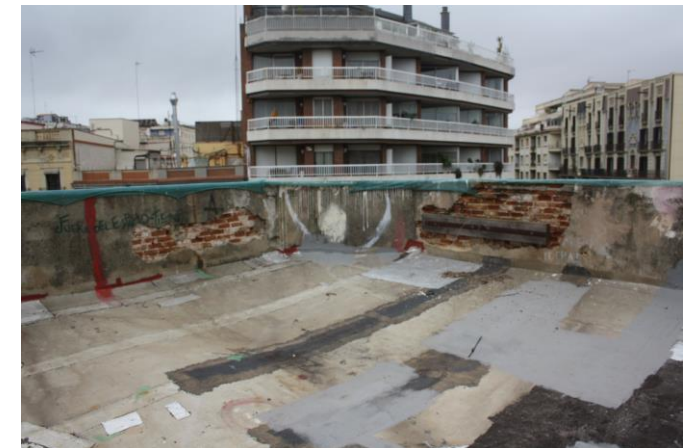
😬 CUBIERTA LADO NORTE

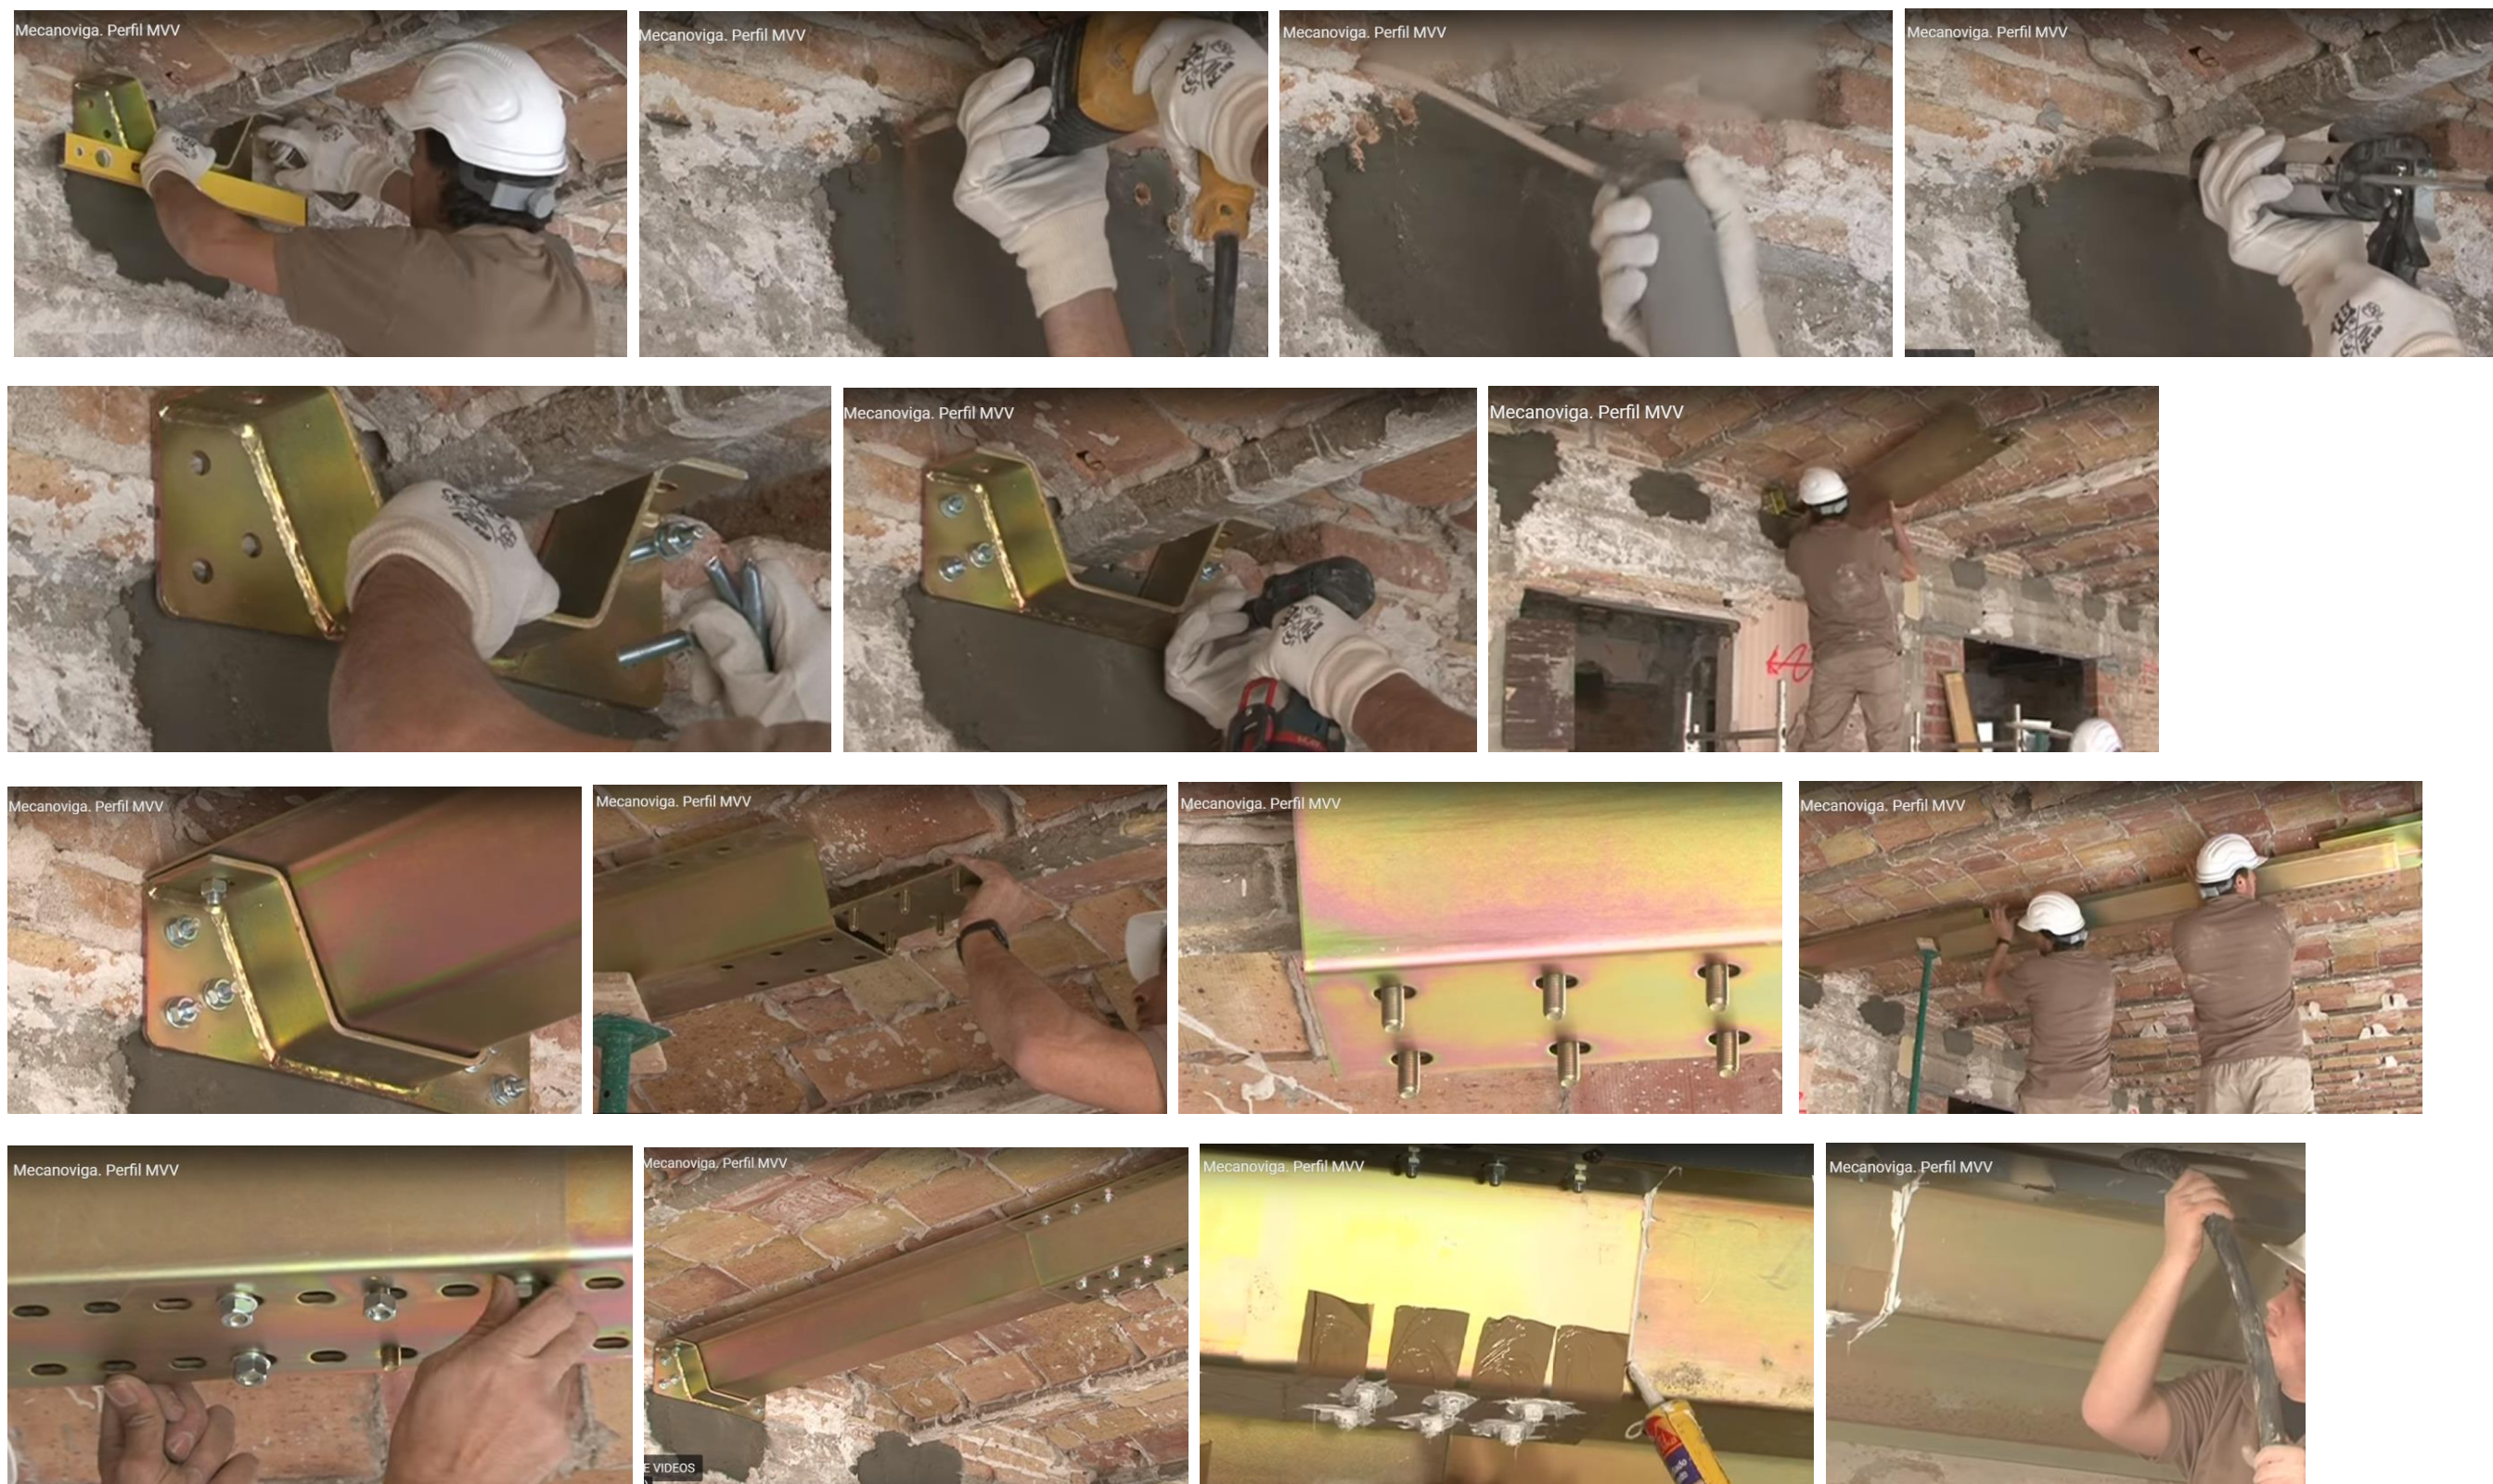
EJECUCION SISTEMA MECANOVIGA

LA ELECCION DE LA INTERVENCION ESTA CONDICIONADA POR SU USO FUTURO Y LA NECESIDAD DE CONSERVACION, ESTE ES UNO MAS DE LOS QUE EXISTEN EN EL MERCADO, EL CUAL POR SU RAPIDEZ DE EJECUCION, PESO DEL SISTEMA Y EFECTIVIDAD ENTRE OTRAS VENTAJAS, ME PARECIO EL INDICADO

El sistema mecanoviga es un sistema de refuerzo funcional de las viguetas deterioradas mediante la colocación bajo las mismas, de vigas metálicas telescópicas de chapa de acero conformadas y compuestas de tres tramos
